# COMUNE DI SERINO

Messa in sicurezza della strada Turistica  
per il Monte Terminio ex SS.574 - 2°lotto

PROGETTO DI FATTIBILITA' TECNICO-ECONOMICA  
art. 41 D.Lgs n. 36/2023

ELABORATO : REL\_TEC\_01\_Relazione\_tecnico\_illustrativa

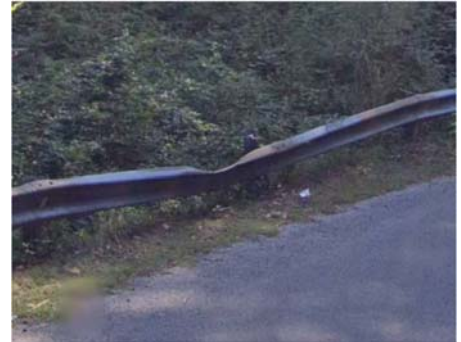
##### TRATTO "A" di sviluppo pari a circa m 2'047.00

Lungo tale tratto sono ubicate n. 2 aree di sosta, allo stato, in condizioni di abbandono, con particolare riferimento alle pavimentazioni ed alle opere di delimitazione. Si riscontra la presenza di un attraversamento idraulico "T1" alla progr. Km 8+222.45 che necessita di interventi di manutenzione finalizzati al ripristino della funzionalità idraulica.

funzionalità dovuta alla mancanza di idonea manutenzione. Infatti, esse risultano ostruite (sia da detriti che da vegetazione spontanea) provocando in molti casi alterazioni e degrado della stessa pavimentazione stradale.

Lungo lo stesso tratto risultano installate barriere di sicurezza che versano in uno stato di accentuato degrado; infatti, si riscontrano puntuali deformazioni della fascia di protezione tale da inibirne la funzionalità.

Sostituzione delle barriere stradali riscontrate danneggiate e/o ammalorate con nuove barriere in acciaio a doppia onda per conformarsi a quelle preesistenti accertate in buono stato di conservazione.

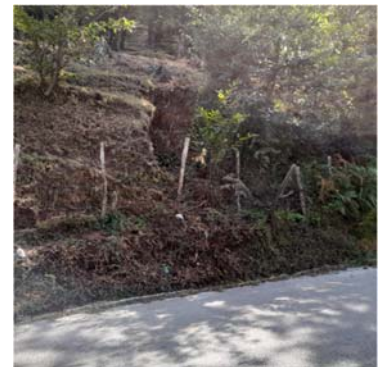
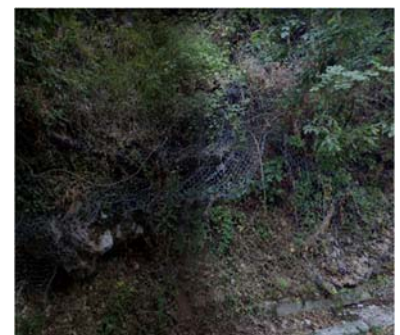
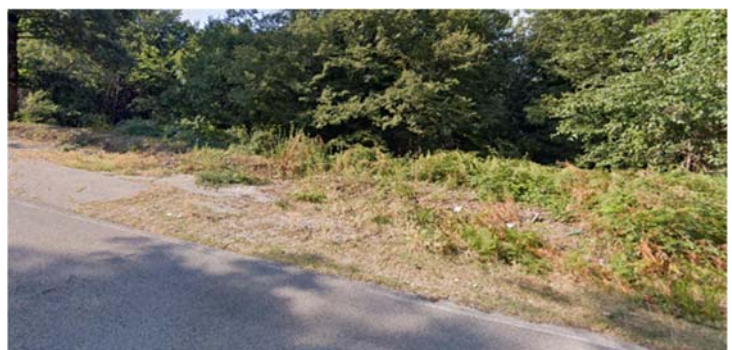
TRATTO "B" di sviluppo pari a circa m. 2'000.00

- Scarsa funzionalità idraulica dei presidi ivi realizzati;
- Ammaloramento diffuso delle barriere di sicurezza;
- Estesi fenomeni di erosione corticale delle scarpate con evidenti incisioni causate dall'azione delle acque di ruscellamento;
- Presenza di invasiva vegetazione spontanea che interessa anche le corsie di marcia;
- Le reti poste a protezione delle scarpate presentano distacchi e sfondamenti tali da richiedere incisivi ed estesi interventi di manutenzione/sostituzione;
- Degrado della pavimentazione della piazzola, per la gran parte ricoperta da vegetazione infestante;
- Mancanza di idonea segnaletica sia orizzontale che

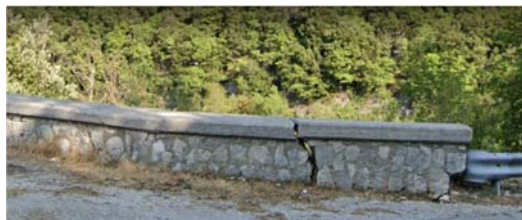
TRATTO "D" di sviluppo pari a circa m. 2'000.00

- Al degrado e distacco di diversi tratti delle reti paramassi a protezione delle scarpate in roccia esistenti.
- All'inefficienza delle opere di regimentazione delle acque meteoriche;
- Al degrado in alcuni tratti della pavimentazione stradale e della fondazione;
- Alle barriere stradali danneggiate;
- Alla mancanza di una adeguata segnaletica stradale sia orizzontale che verticale;
- Alle piazzole di sosta, alcune prive di presidi di sicurezza e con evidenti ammaloramenti della pavimentazione, mentre quelle ubicate alle progr. Km13-952.00 circa e km 14+226.00 circa risultano delimitate da un muro realizzato con blocchi di pietra della tradizione locale completato in sommità da un bauletto in cls ordinario. Tale parapetto si presenta con evidenti lesioni e distacchi dei blocchi lapidei;

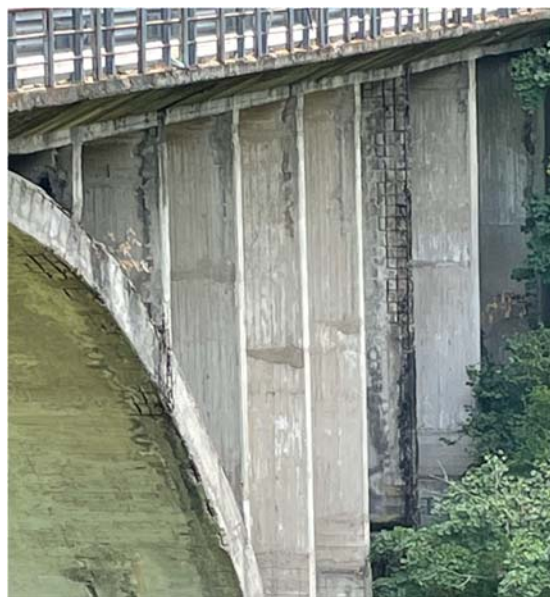
PONTE DENOMINATO "MATRUNOLO" SUL FIUME SABATO

Il ponte esistente denominato “Matrunolo” sul fiume “Sabato” ha inizio alla progressiva km 5+437.00 circa e termina alla progr. Km 5+530.00 circa. Trattasi di ponte la cui sovrastruttura è sorretta da una struttura ad arco in calcestruzzo armato gettato in opera. Lo schema statico del ponte consente di trasferire parte del suo peso e dei suoi carichi, in forze orizzontali, contrastati dai i piedi ad entrambi i lati. Nel corso delle espletate ispezioni, necessariamente di tipo superficiali, è stato constatato un ammaloramento diffuso del cordolo reggi barriera, dovuto anche a

fenomeni di carbonatazione del calcestruzzo ed in particolare per quanto riguarda il distacco del copriferro dovuto essenzialmente alle azioni disgreganti degli agenti atmosferici particolarmente aggressivi. Le parti strutturali presentano un evidente degrado del copriferro dovuto principalmente agli effetti degli agenti atmosferici.

- *il recupero corticale;*
- *la sostituzione delle barre di armatura danneggiate;*
- *la ricostruzione dei cordoli bordo ponte;*
- *il risanamento delle spalle, arcata centrale, setti, intradosso ed estradosso soletta;*
- *la sostituzione dei giunti;*
- *la realizzazione del sistema di regimentazione delle acque di piattaforma e la*
