# COMUNE DI SERINO

Messa in sicurezza della strada Turistica  
per il Monte Terminio ex SS.574 - 2°lotto

PROGETTO DI FATTIBILITA' TECNICO-ECONOMICA  
art. 41 D.Lgs n. 36/2023

ELABORATO : REL\_PON\_01\_Relazione\_stato\_conservativo\_e\_manutentivo

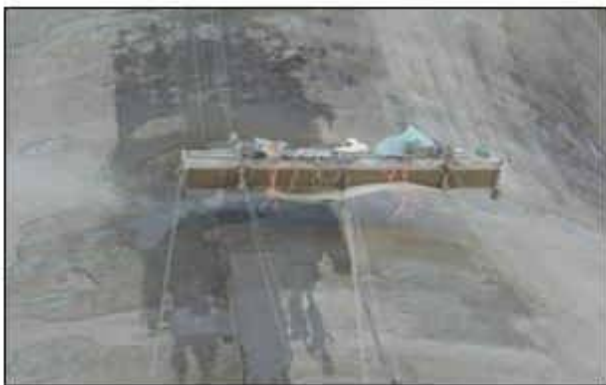
*Fig. 6 e 7 – Intervento di idroscarifica delle pile*

L'idrodemolizione è effettuata con lance manuali capaci di garantire un getto d'acqua costante fino alla pressione massima di 700 bar e la demolizione può essere completata con mezzi meccanici per piccole porzioni di materiale. La scelta di tale pressione massima è dettata dalla necessità di rimuovere in maniera mirata solo le parti superficiali non solidali al resto del calcestruzzo. Si menziona al riguardo la parte 10 della norma UNI EN 1504-10 "Prodotti e sistemi per la protezione e la riparazione delle strutture di calcestruzzo.

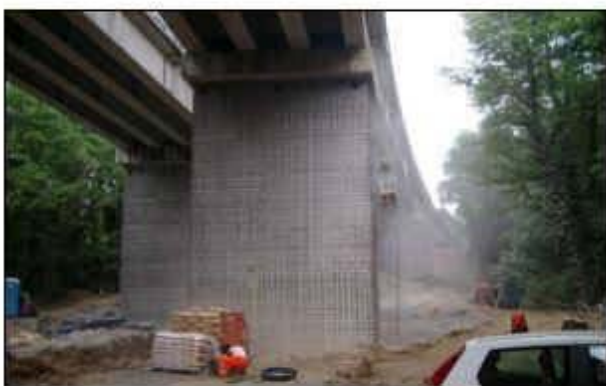
*Fig. 8 – Risultato dell'intervento di idroscarifica*

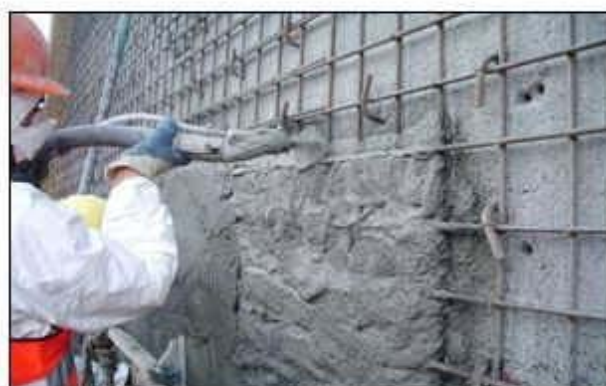
*Fig. 9 – Applicazione di Mapegrout Easy Flow a spruzzo*
