Report Trincee Geognostiche

***Studio di messa in sicurezza del Parco Faunistico
riqualificazione ambientale in località Maggese nel
Comune di Serino –CUP: E43C22000200005.***

Dicembre 2023

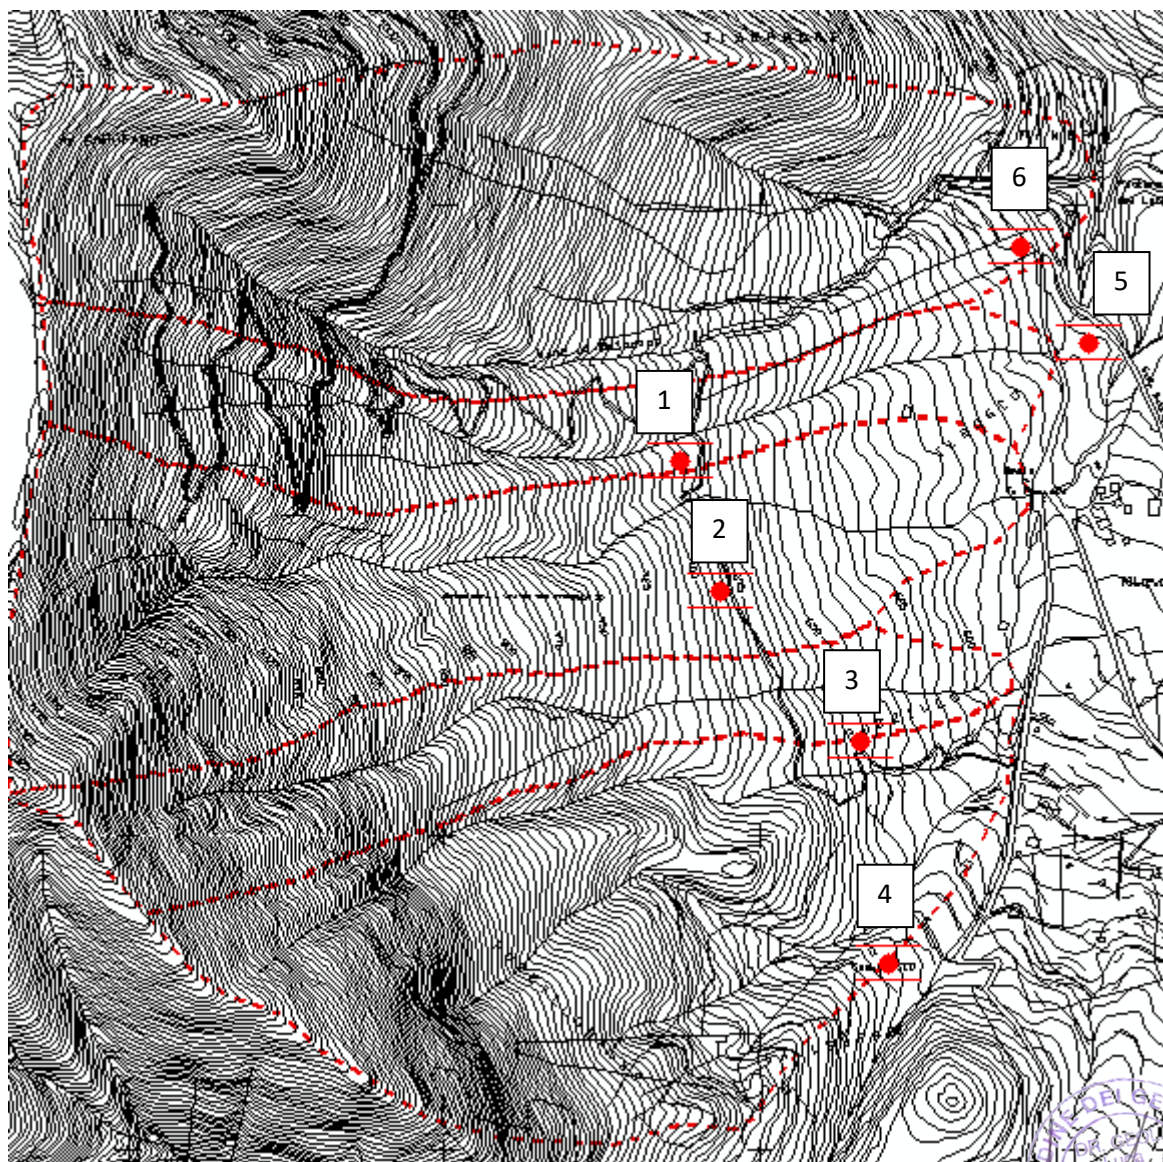
Di seguito si riporta uno stralcio cartografico con ubicazione delle trincee eseguite

trincea	Coordinate X	Coordinate Y
1	14.8915959286526	40.8182388933214
2	14.8923732598702	40.8163699959294
3	14.8950067577224	40.8142312014442
4	14.8955300414193	40.811059935666
5	14.8992946310708	40.8199262120331
6	14.8979936124212	40.8212979700353

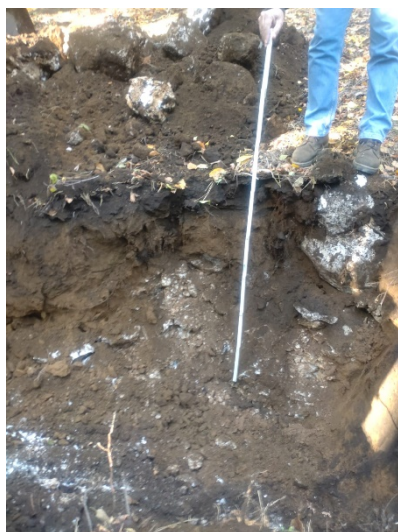
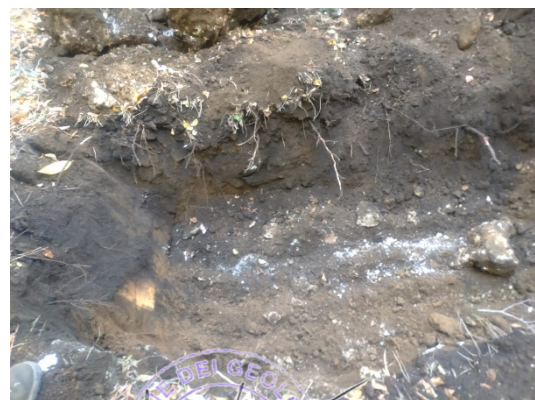
Foto- particolare trincea n1

COMMITTENTE : ING. FRANCESCO FESTA					
LOCALITA' : SERINO (AV) - PARCO FAUNISTICO MAGGESE					
TRINCEA N°: 1					
DATA : DICEMBRE 2023					
ml.	ml.	Ø			
Profondità	Spessore	Carotiere	Rivestimento	Litologia	Descrizione litologica
0,25

Terreno Vegetale.
0,50	0,50				
0,75

Limo sabbioso argillificato di colore marrone giallastro
1,00					
1,25	1,10				
1,50					
1,75	1,60

Calcare fratturato
1,80					
2,00	0,20

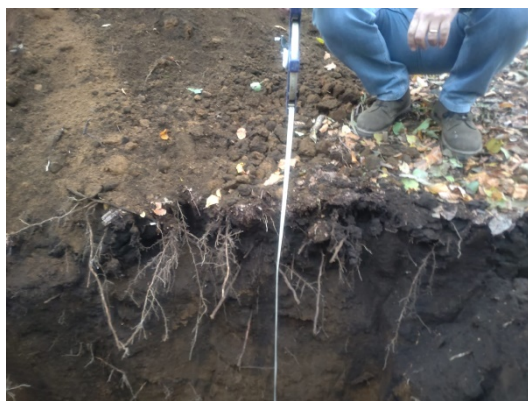
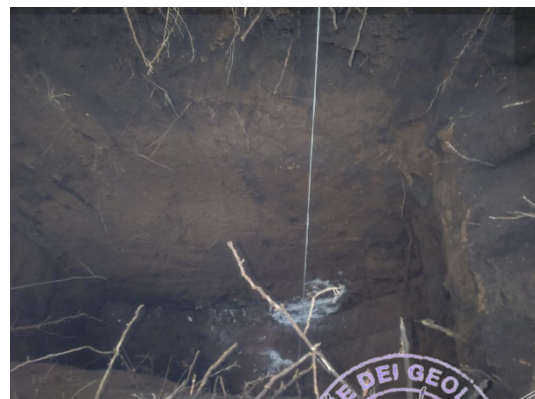
Foto- particolare trincea n2

COMMITTENTE : ING. FRANCESCO FESTA									
LOCALITA' : SERINO (AV) - PARCO FAUNISTICO MAGGESE									
TRINCEA N°: 2									
DATA : DICEMBRE 2023									
Profondità	Spessore	Carotiere	Rivestimento	Litologia	Descrizione litologica	% carotaggio	rqd	livello falda	Campione
0,25									
0,50	0,50	0,50			Terreno Vegetale.				
0,75									
1,00									
1,25									
1,50									
1,75									
2,00	2,50				Limo sabbioso argillificato di colore marrone giallstro				T2C1
2,25									2.30
2,50									
2,75									
3,00	3,00								
3,25	3,30	0,30			Calcare fratturato				
3,50

Prelievo campione per analisi granulometrica in laboratorio:

descrizione granulometrica: limo con sabbia debolmente argilloso

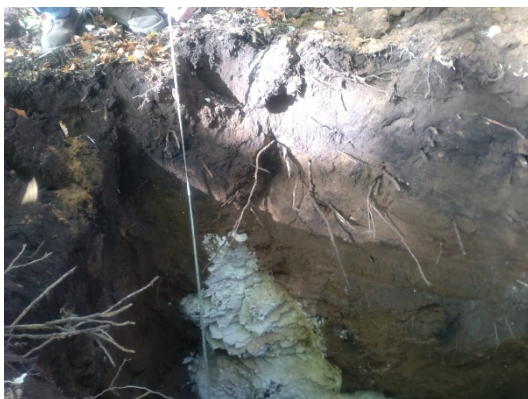
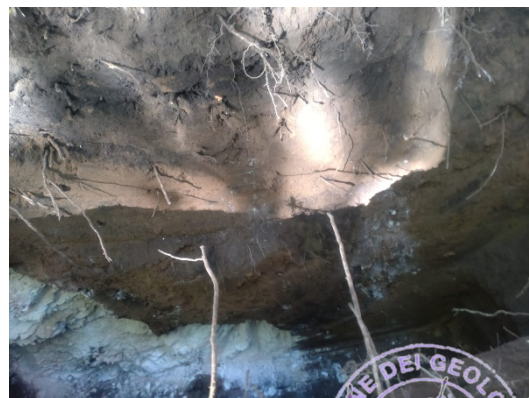
Foto- particolare trincea n3

COMMITTENTE : ING. FRANCESCO FESTA					
LOCALITA' : SERINO (AV) - PARCO FAUNISTICO MAGGESE					
TRINCEA N°: 3					
DATA : DICEMBRE 2023					
	m.	m.	Ø		
	Profondità	Spessore	Carotiere	Rivestimento	Litologia
					Descrizione litologica
0,25					Terreno Vegetale.
0,50	0,50	0,50			
0,75					Limo sabbioso di colore marrone giallastro
1,00					
1,25					
1,50					
1,75		2,00			
2,00					
2,25					
2,50	2,50				
2,75					Calcare fratturato
3,00	3,00	0,50

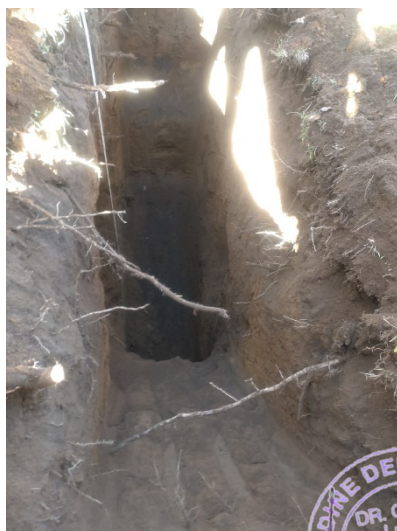
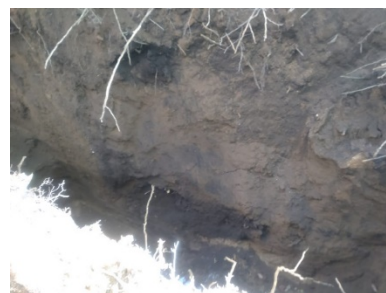
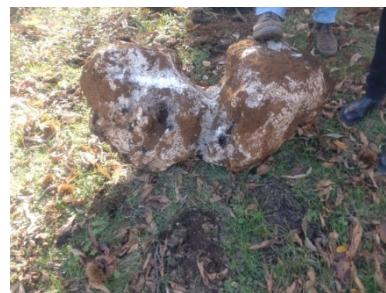
Foto- particolare trincea n4

COMMITTENTE : ING. FRANCESCO FESTA					
LOCALITA' : SERINO (AV) - PARCO FAUNISTICO MAGGESE					
TRINCEA N°: 4					
DATA : DICEMBRE 2023					
	ml.	ml.	ø		
	Profondità	Spessore	Carotiere	Rivestimento	Litologia
					Descrizione litologica
0,25					Terreno Vegetale.
0,50	0,50	0,50			
0,75					Limo sabbioso argillificato di colore marrone con trovanti calcarei di notevoli dimensioni
1,00					
1,25					
1,50					
1,75					
2,00					
2,25					
2,50					
2,75					
3,00					
3,25					
3,50					
3,75					
4,00					
	3,80

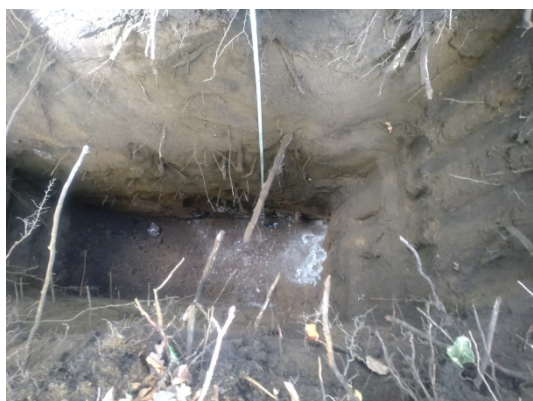
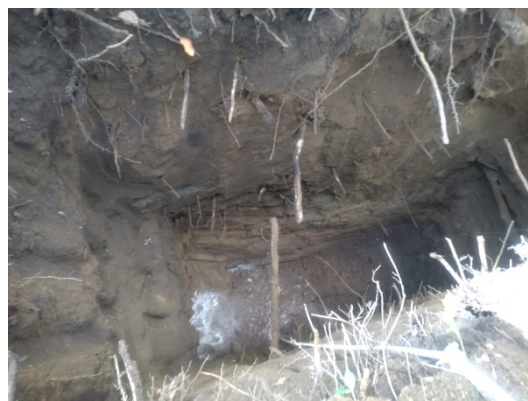
Foto- particolare trincea n5

COMMITTENTE : ING. FRANCESCO FESTA									
LOCALITA' : SERINO (AV) - PARCO FAUNISTICO MAGGESE									
TRINCEA N°: 5									
DATA : DICEMBRE 2023									
ml.	ml.	Ø						ml.	
Profondità	Spessore	Carotiere	Rivestimento	Litologia	Descrizione litologica	% carotaggio	rqd	livello falda	Campione
0,25				↓ ↓ ↓	Terreno Vegetale.				
0,50		0,70		↓ ↓ ↓					
0,75	0,70								
1,00				~ ~ ~					
1,25				~ ~ ~					
1,50				~ ~ ~					
1,75				~ ~ ~					
2,00		2,00		~ ~ ~	Sabbia limosa con minuti inclusi lapidei calcari-dolomitici				T5C1
2,25				~ ~ ~					2,30
2,50				~ ~ ~					
2,75	2,70			~ ~ ~					
3,00	3,00	0,30		~ ~ ~	breccia calcareo-dolomitica ben cementata

Prelievo campione per analisi granulometrica in laboratorio:

descrizione granulometrica: sabbia con limo debolmente ghiaiosa

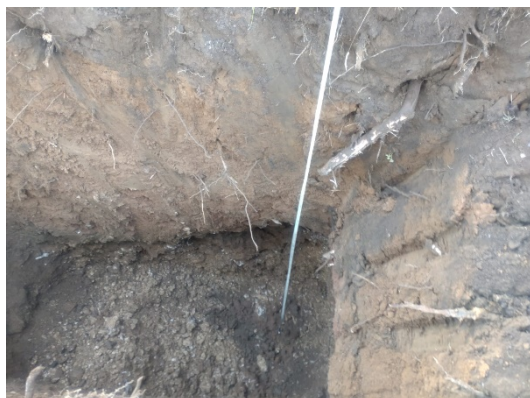
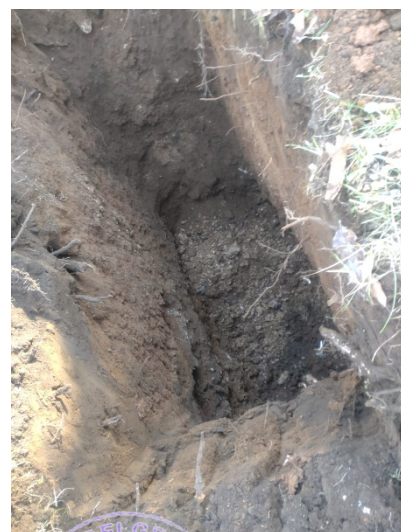
Foto- particolare trincea n°6

COMMITTENTE : ING. FRANCESCO FESTA					
LOCALITA' : SERINO (AV) - PARCO FAUNISTICO MAGGESE					
TRINCEA N°: 6					
DATA : DICEMBRE 2023					
	ml.	ml.	Ø		
	Profondità	Spessore	Carotiere	Rivestimento	Litologia
					Descrizione litologica
0,25					
0,50	0,50	0,50			Terreno Vegetale.
0,75					
1,00					
1,25					
1,50		1,50			Sabbia limosa con sporadici trovanti lapidei calcari-dolomitici
1,75					
2,00	2,00				
2,25					
2,50	2,50	0,50			breccia calcareo-dolomitica ben cementata
2,75
