Ortofoto individuazione area di sosta allo stato di fatto

Area di sosta n.6 al km 12+763,73

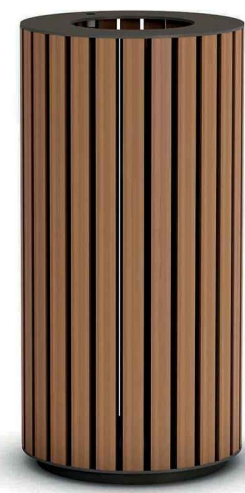
6. Cestino costituito in lamiera, con anello di irrigidimento superiore ed inferiore in piatto di acciaio cilindrato. Il fusto del cestino è ricoperto di doghe in legno

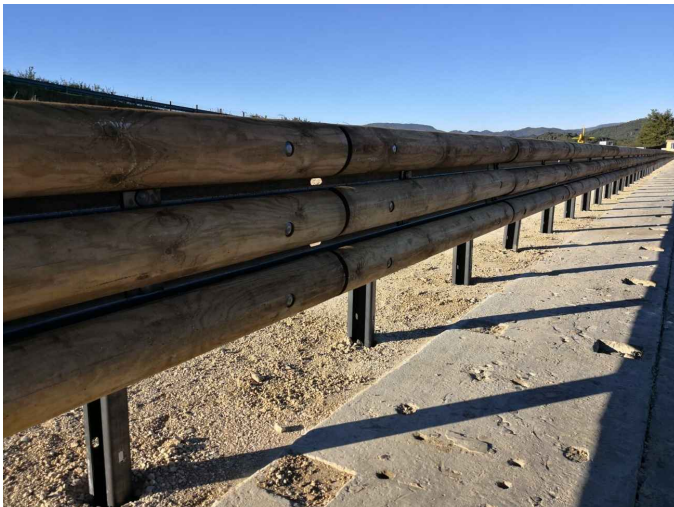
7. Barriera di sicurezza in acciaio/legno
