Area di sosta n.8 al km 13+952,64

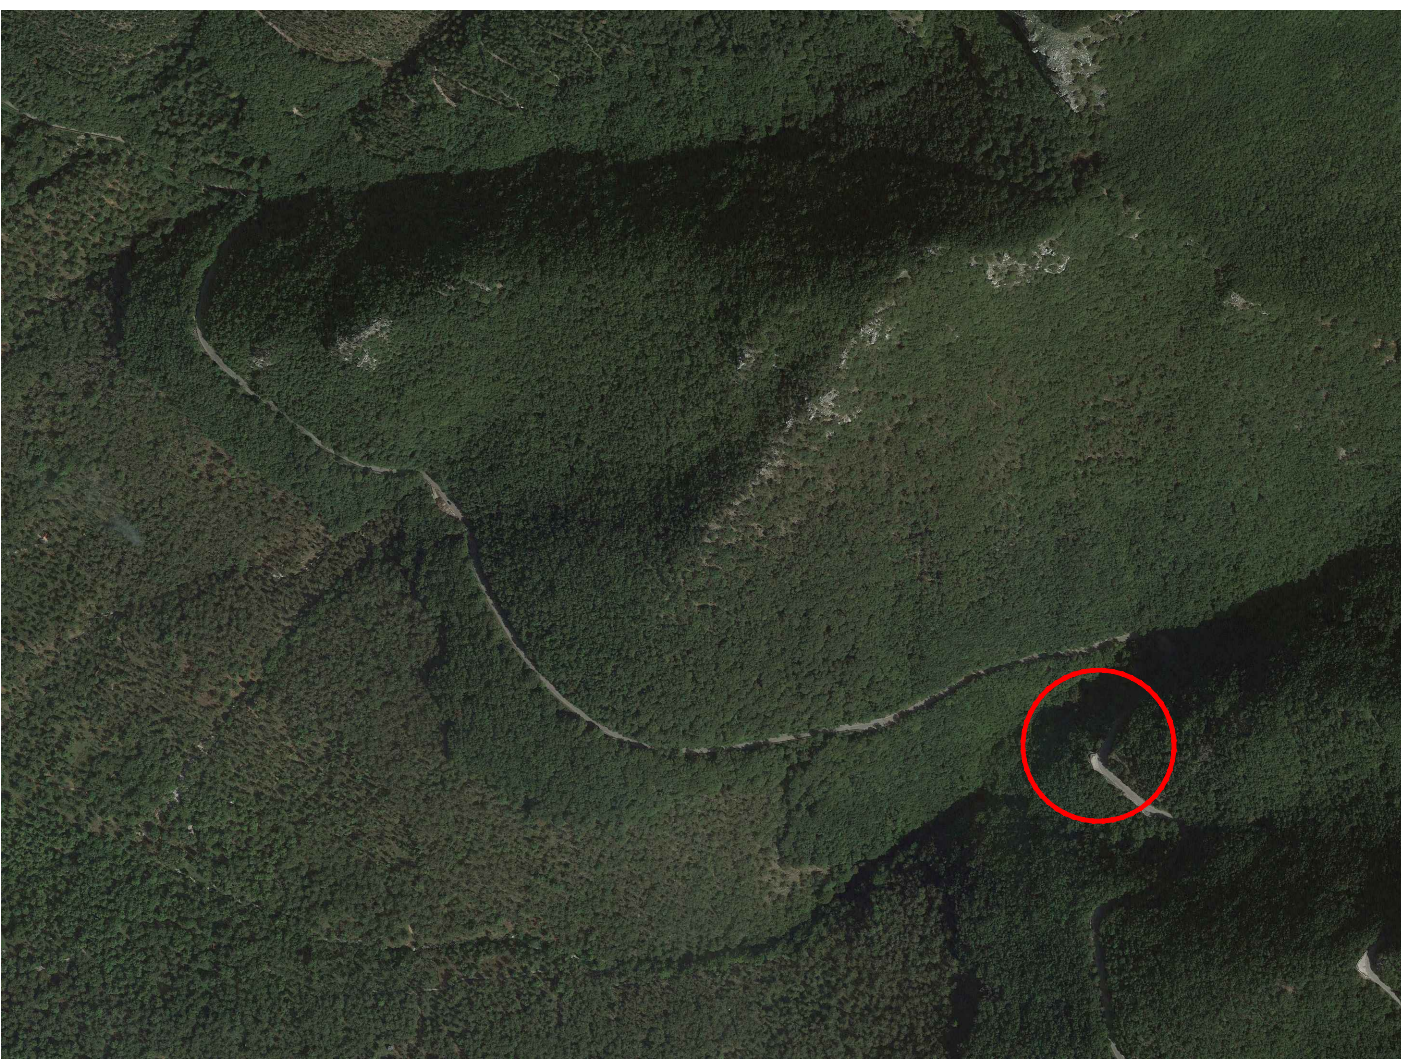
Ortofoto individuazione area di sosta allo stato di fatto

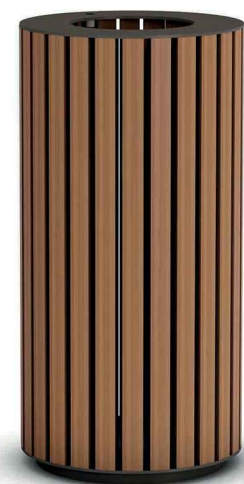
6. Cestino costituito in lamiera, con anello di irrigidimento superiore ed inferiore in piatto di acciaio cilindrato. Il fusto del cestino è ricoperto di doghe in legno
